離岸堤對海岸地形之影響-以嘉義好美寮為例

摘要

Impacts of Detached Breakwater on Coastal Landforms - A Case Study of Haomeiliao, Chiayi

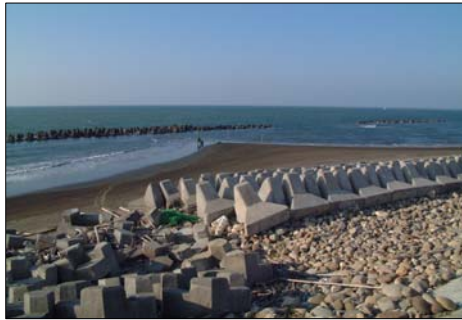
於 2003 年 7 月至 2004 年 3 月期間，研究區實地觀察，受漲、退潮時段不同，研究區之離岸堤，可見堤後堆積情形。漲潮時離岸堤堤後砂灘淹沒，退潮則可見其堤後堆砂(照片 1、2)。此外，由於觀測季節不同，造成之海岸地形亦有所不同。夏秋季，受颱風過境台灣之影響，防風林內之砂灘可見明顯之侵蝕崖(照片 3)。冬季東北季風強勁風力作用下，砂丘發育良好，若配合人工砂籬設置，更可見連續砂丘分布(照片 4)。而海岸的侵蝕作用造成部分海岸線後退，防風林縮減，木麻黃倒臥枯死，特別是嘉義好美寮離岸堤以北的防風林之防風林(照片 5、6)。

照片 1 嘉義好美寮離岸堤堤後堆砂情形

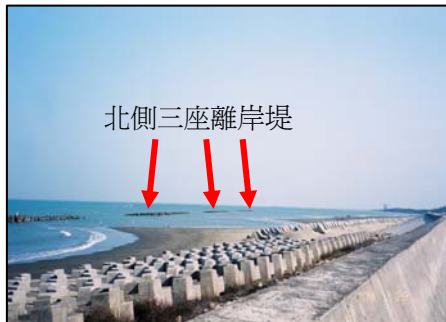
照片 2 嘉義好美寮北側三座離岸堤堤後堆砂效果不佳

綜合一年內之實地觀察結果，嘉義好美寮研究區，浮洲北端因設置人工砂籬，將冬季東北季風之飛砂沈積於此，該段連續砂丘發育良好，有助於砂丘之堆積。浮洲中段，即離岸堤以北約 1 公里之內之防風林，海岸後退侵蝕嚴重；木麻黃多倒臥死亡、燈塔歪斜、砂灘灘面下降、夏季颱風作用形成之侵蝕崖等景觀，均可見該段海岸侵蝕情形。浮洲南段，即設置離岸堤之地點，北側三座離岸堤堤後無堆砂作用，失去聚砂功效。最南端兩座離岸堤則已陸化，顯示堤後堆積作用成功。

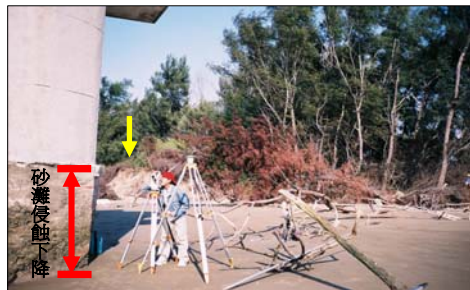
照片 3 嘉義好美寮夏季颱風造成之侵蝕崖 (箭頭所指處)

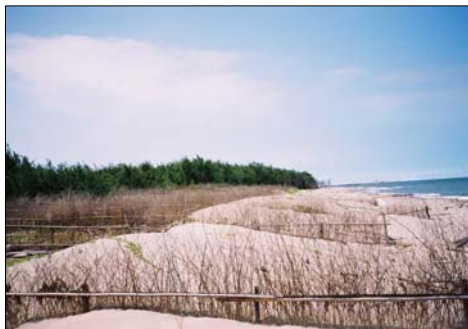
照片 4 嘉義好美寮利用人工砂籬來固砂

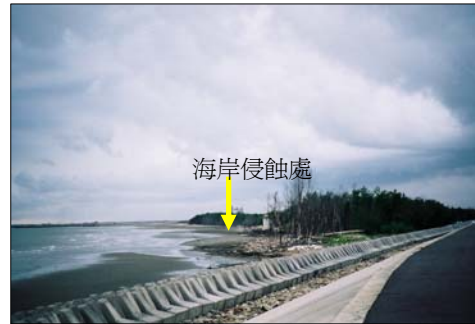
照片 5 嘉義好美寮沿岸流優勢方向下游 (離岸堤北側) 之侵蝕現象

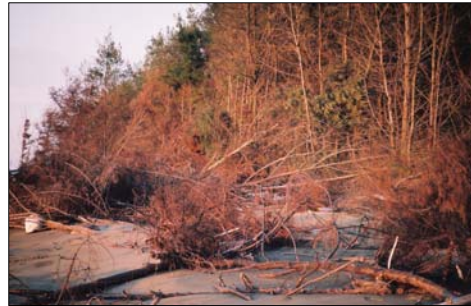
照片 6 嘉義好美寮防風林後退木麻黃倒臥枯死

此外，由海灘寬度改變亦看出海岸線侵蝕與淤積。好美寮離岸堤以北約 1 公里，即位於浮洲北側防風林的位置，海灘寬度持續縮減後退，均呈現侵蝕結果，海岸後退至防風林內。防風林因受侵蝕作用而影響木麻黃之生長，木麻黃多倒臥枯死。嘉義好美寮浮洲北端因設置人工砂籬，砂丘發育完整，砂灘表面亦呈現堆積現象。
